Pech Maho (Sigean, Aude) 2006

Rapport de fouille programmée

Rapport intermédiaire 2006

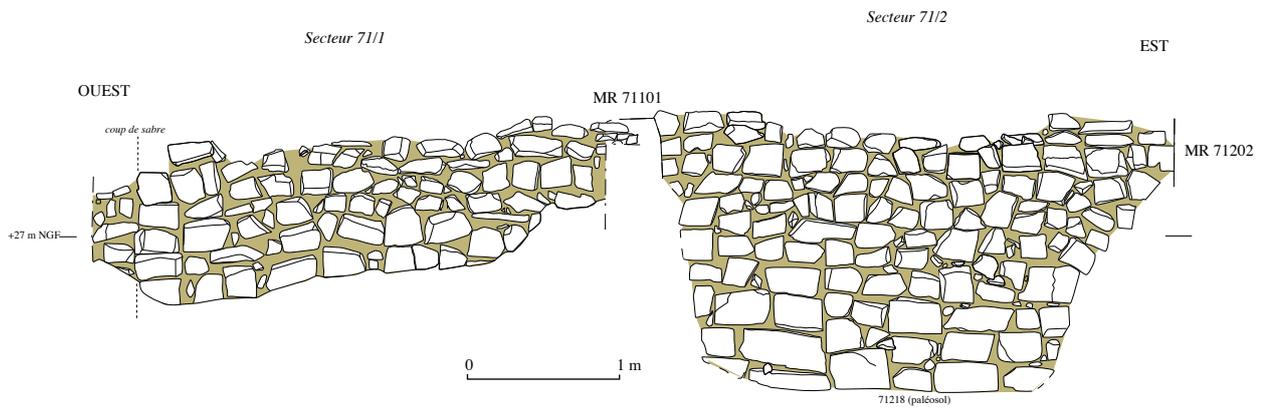
Fig. 08 : Elévation du parement sud de MR72217 au niveau des secteurs 71/1 et 71/2

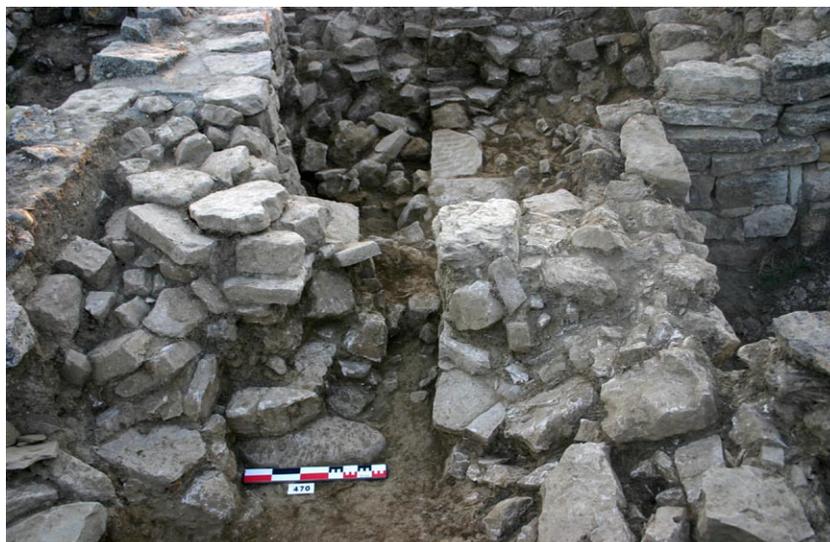
Fig. 11 : L'extrémité orientale du secteur 5, vue de l'ouest. Au premier plan à gauche, le mur MR71055 dans l'alignement du parement interne du rempart archaïque (71051) visible à l'arrière plan

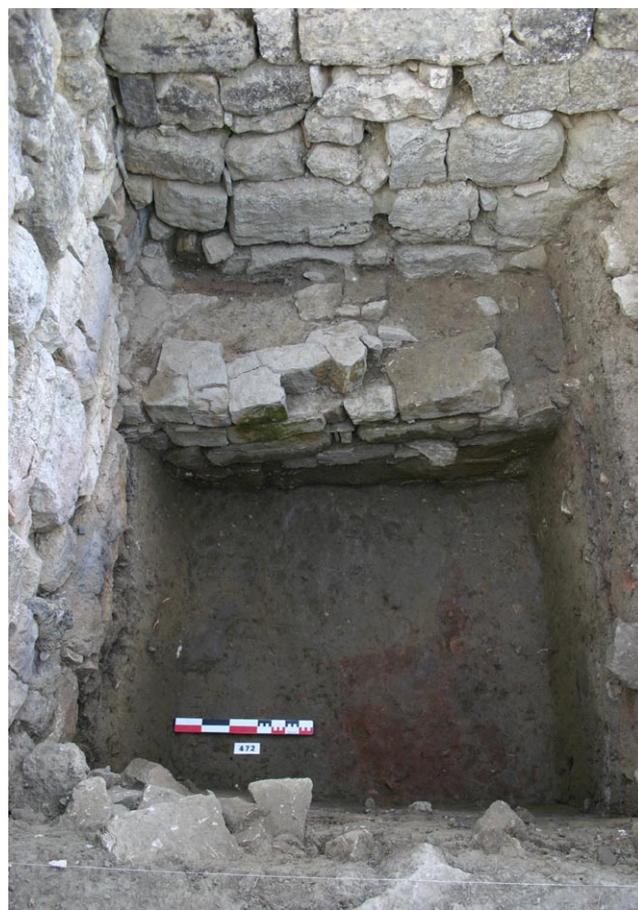
Fig. 14 : Le mur MR71026 par rapport aux murs MR71012 et MR71013, vu de l'est

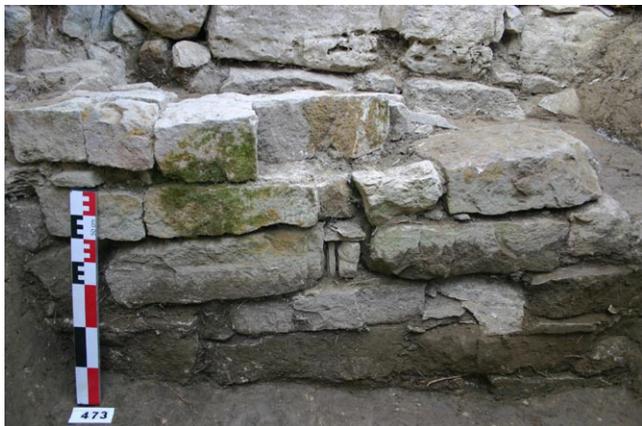
Fig. 15 : La partie fouillée de l'élévation du mur MR71026, vue de l'est

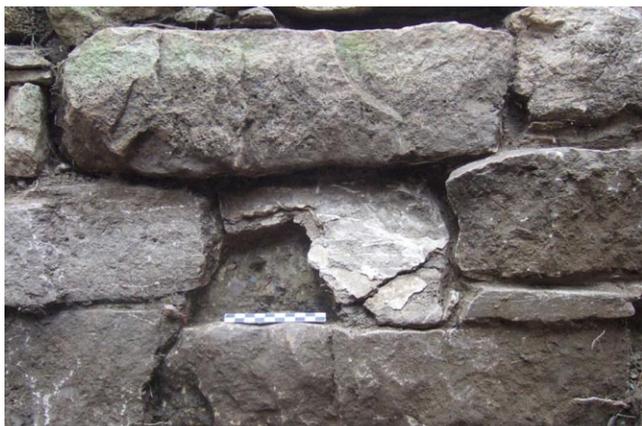
Fig. 16 : Détail de la pierre de « camouflage » du parement de MR71026, vue de l'est

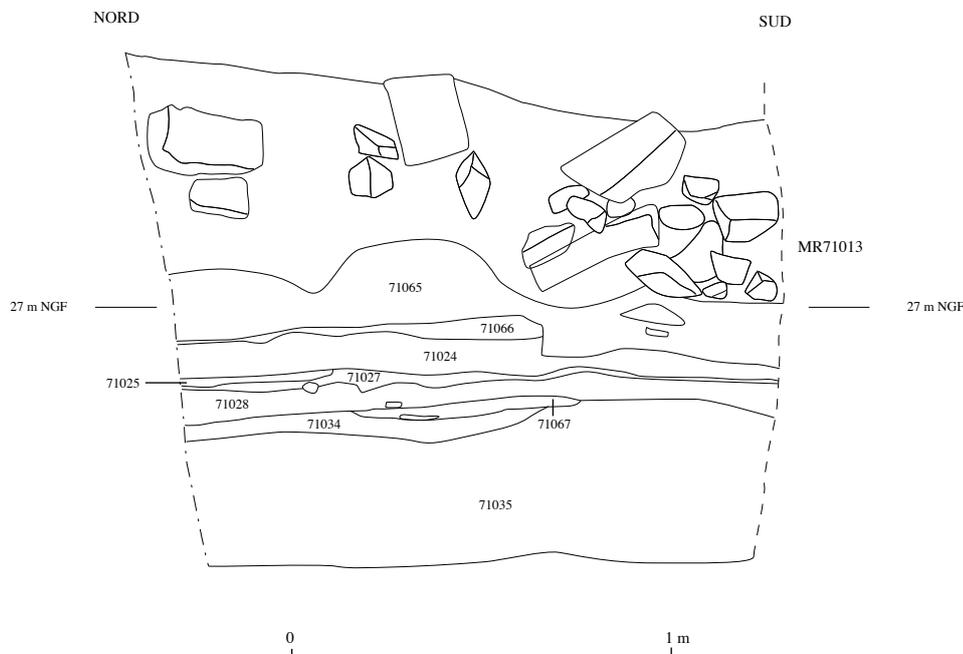
Fig. 17 : Relevé de la coupe stratigraphique N-S observée dans le secteur 71/6

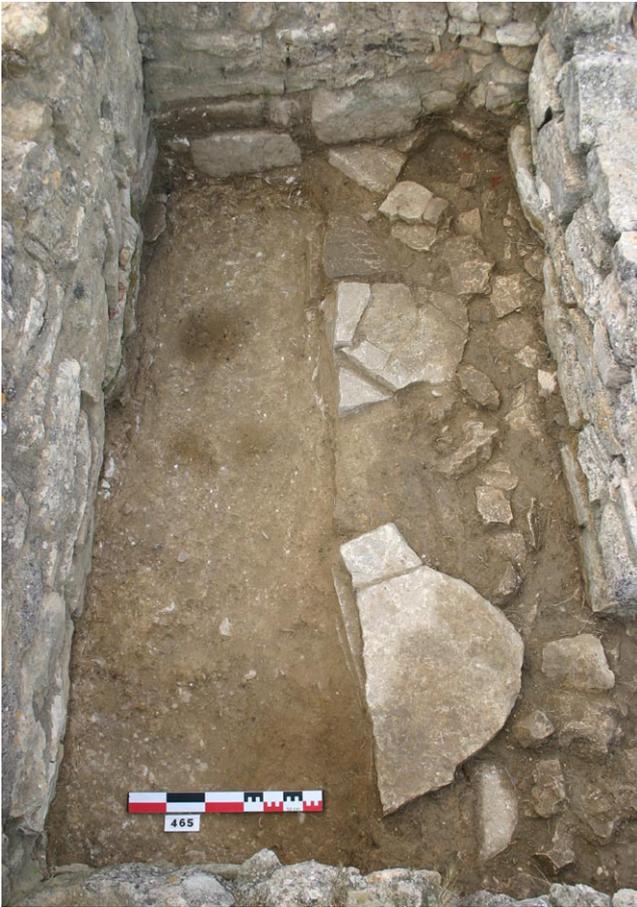
Fig. 19 : Le secteur 7, vu de l'est : à droite, le rempart archaïque MR71037 ; à gauche, le remblai de nivellement 71039 de la terrasse intermédiaire et le comblement 71038 de la fosse FS71038

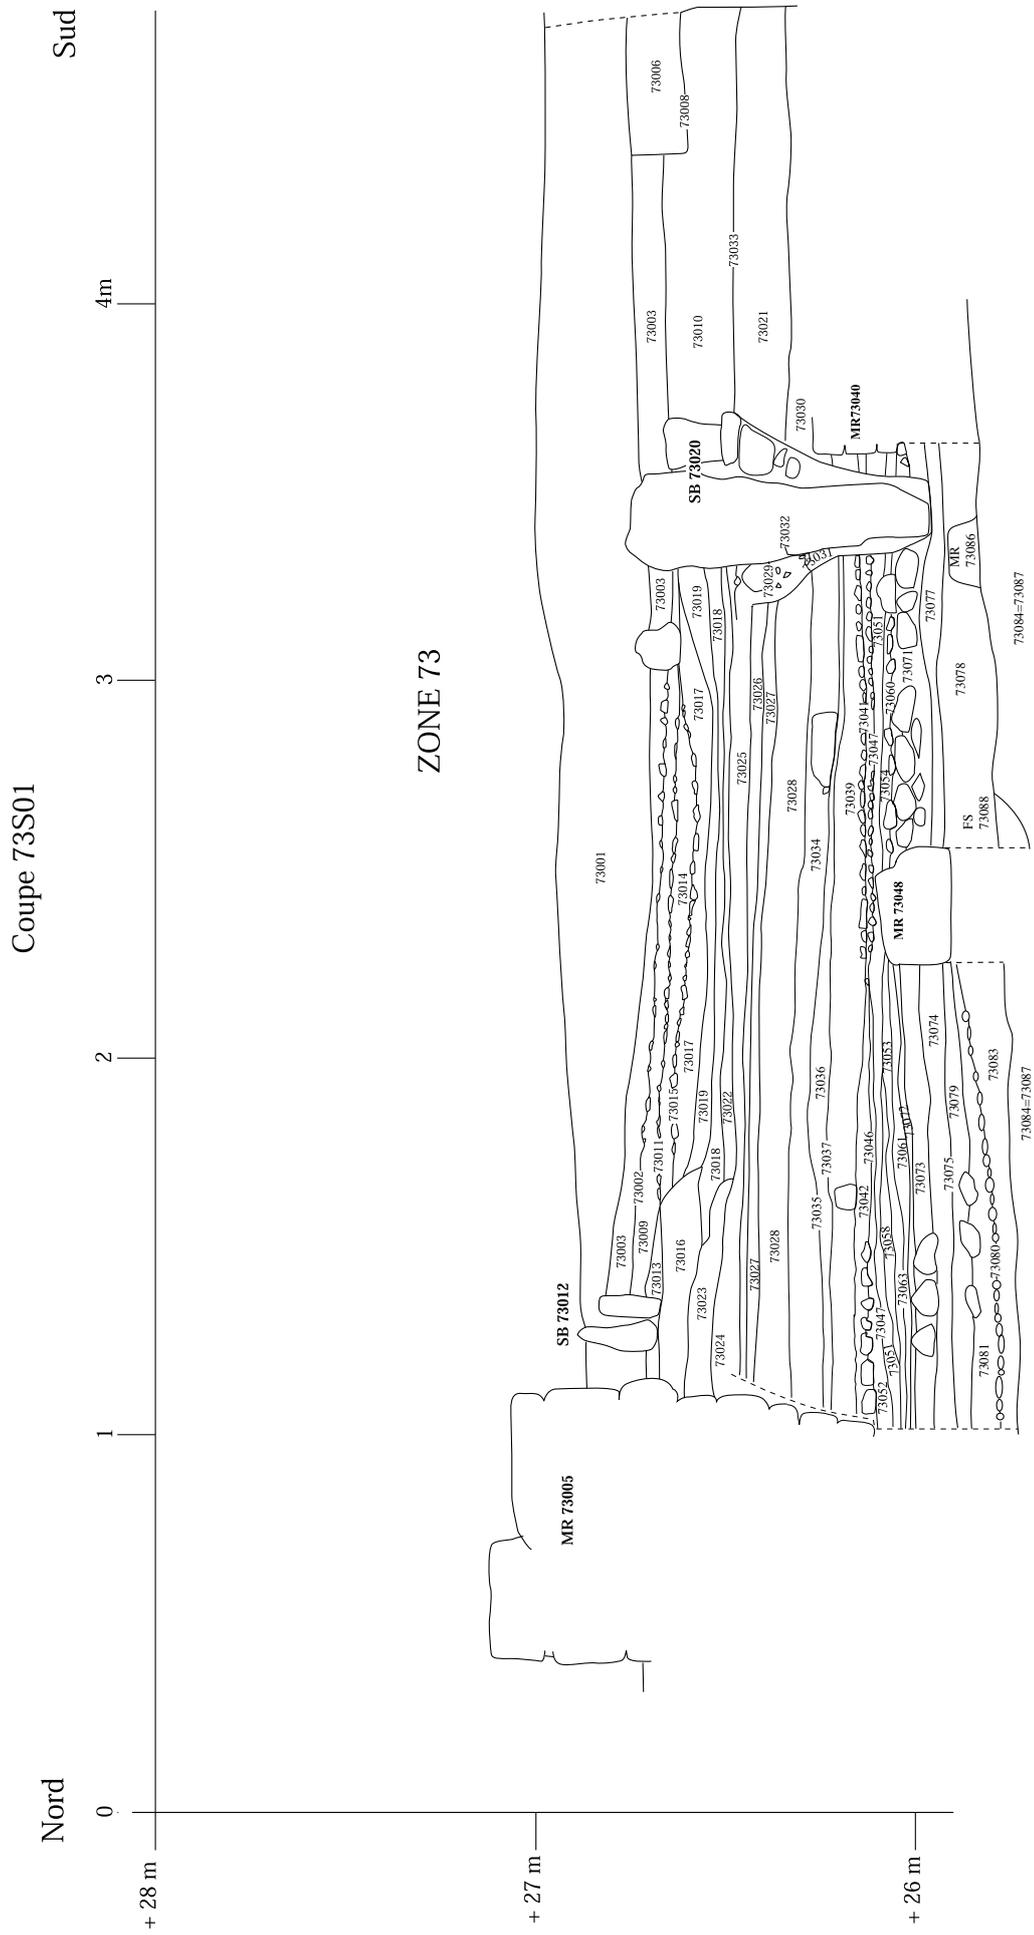
Fig. 21 : Coupe stratigraphique du sondage 73

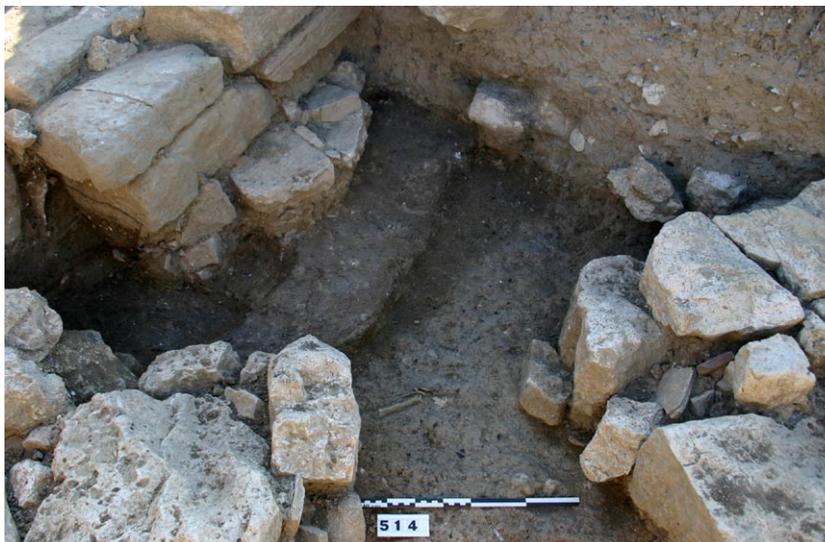
Fig. 22 : Vue de détail de l'angle sud-ouest du secteur après décapage 73082, vue du mur de terre massive 73086 reposant sur le substrat (73087) et du sommet de la fosse 73088

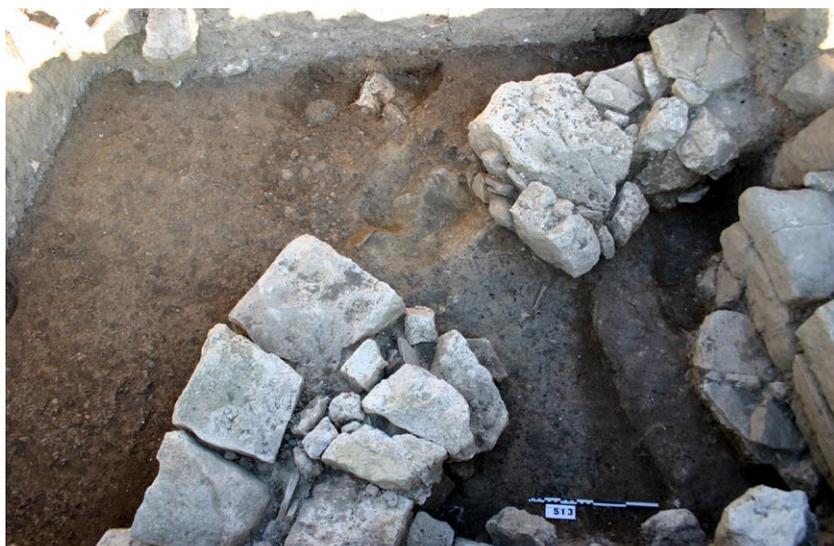
Fig. 24 : Vue générale après décapage 73082, vue de la tranchée 73085 en cours de décapage, vue du mur de terre massive 73086 et du sommet de la fosse 73088

Enfin, la dernière structure de cette phase consiste en un mur en terre massive (MR73086) situé au sud du secteur (fig. 24). Conservé sur une dizaine de centimètre d'épaisseur, ce mur est constitué d'une couche d'argile brune très foncée, homogène et très compacte, contenant quelques nodules de chaux. L'agencement est de forme parallélépipédique suivant une orientation NE/SO, passant sous MR74048 et sous la berme ouest, dans l'angle SO du secteur. Il s'agit de la seule trace construite de cette phase.

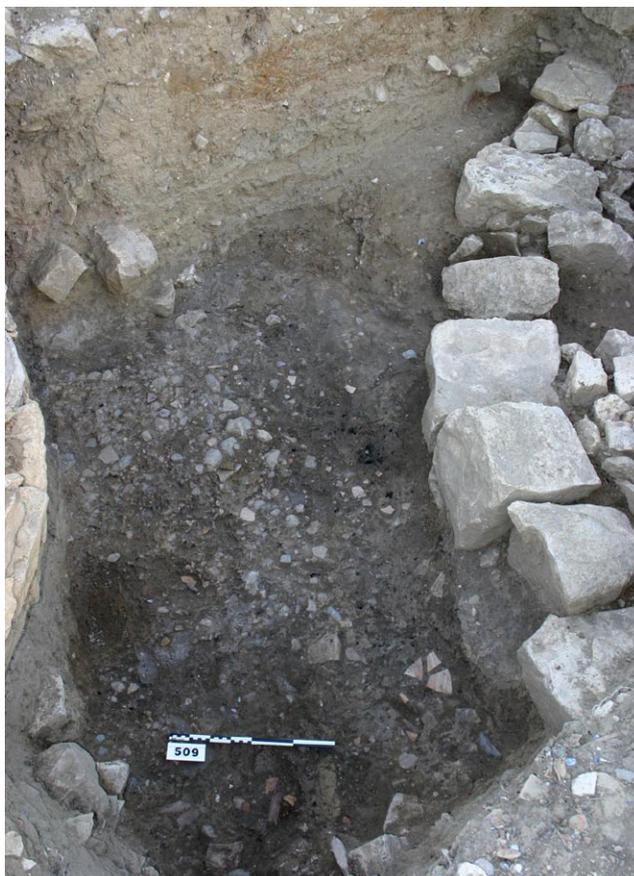
Fig. 28 : Vue de niveau de circulation en galets 73080, décapage intermédiaire dans les 2/3 N du secteur. L'US de remblai 7382 est encore présente dans l'angle SE du secteur et l'US 73083 apparaît contre la berme E

L'état final de cette sédimentation est une surface de circulation en espace ouvert (73080). Cette rue est aménagée en galets (fig. 28) et a livré de nombreux fragments de vases écrasés. Il s'agit d'une couche d'argile brune sombre contenant de petits nodules de chaux et des galets dans sa partie centrale. Cette couche est matérialisée par un important matériel archéologique à plat pris entre les galets et une

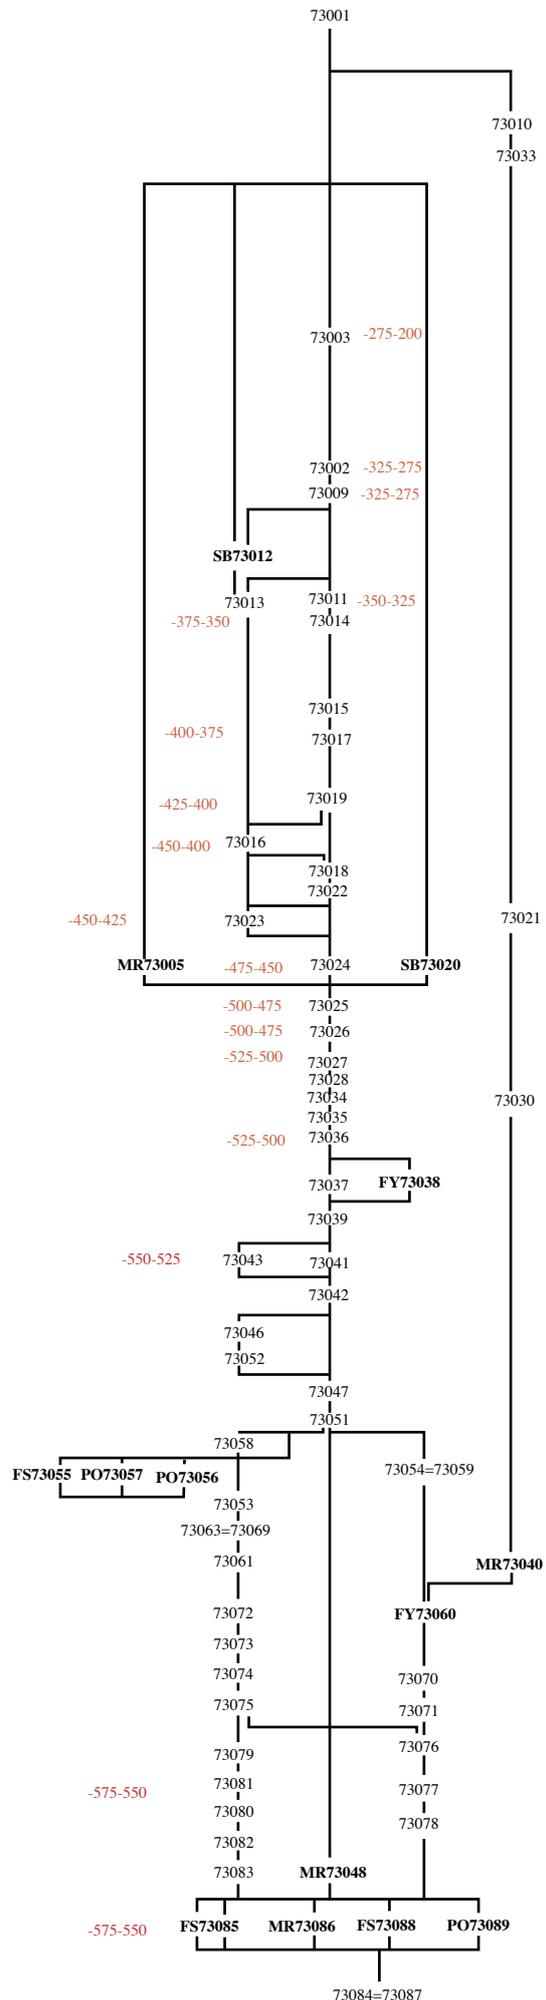
Fig. 39 (droite) : Diagramme stratigraphique de la zone 73

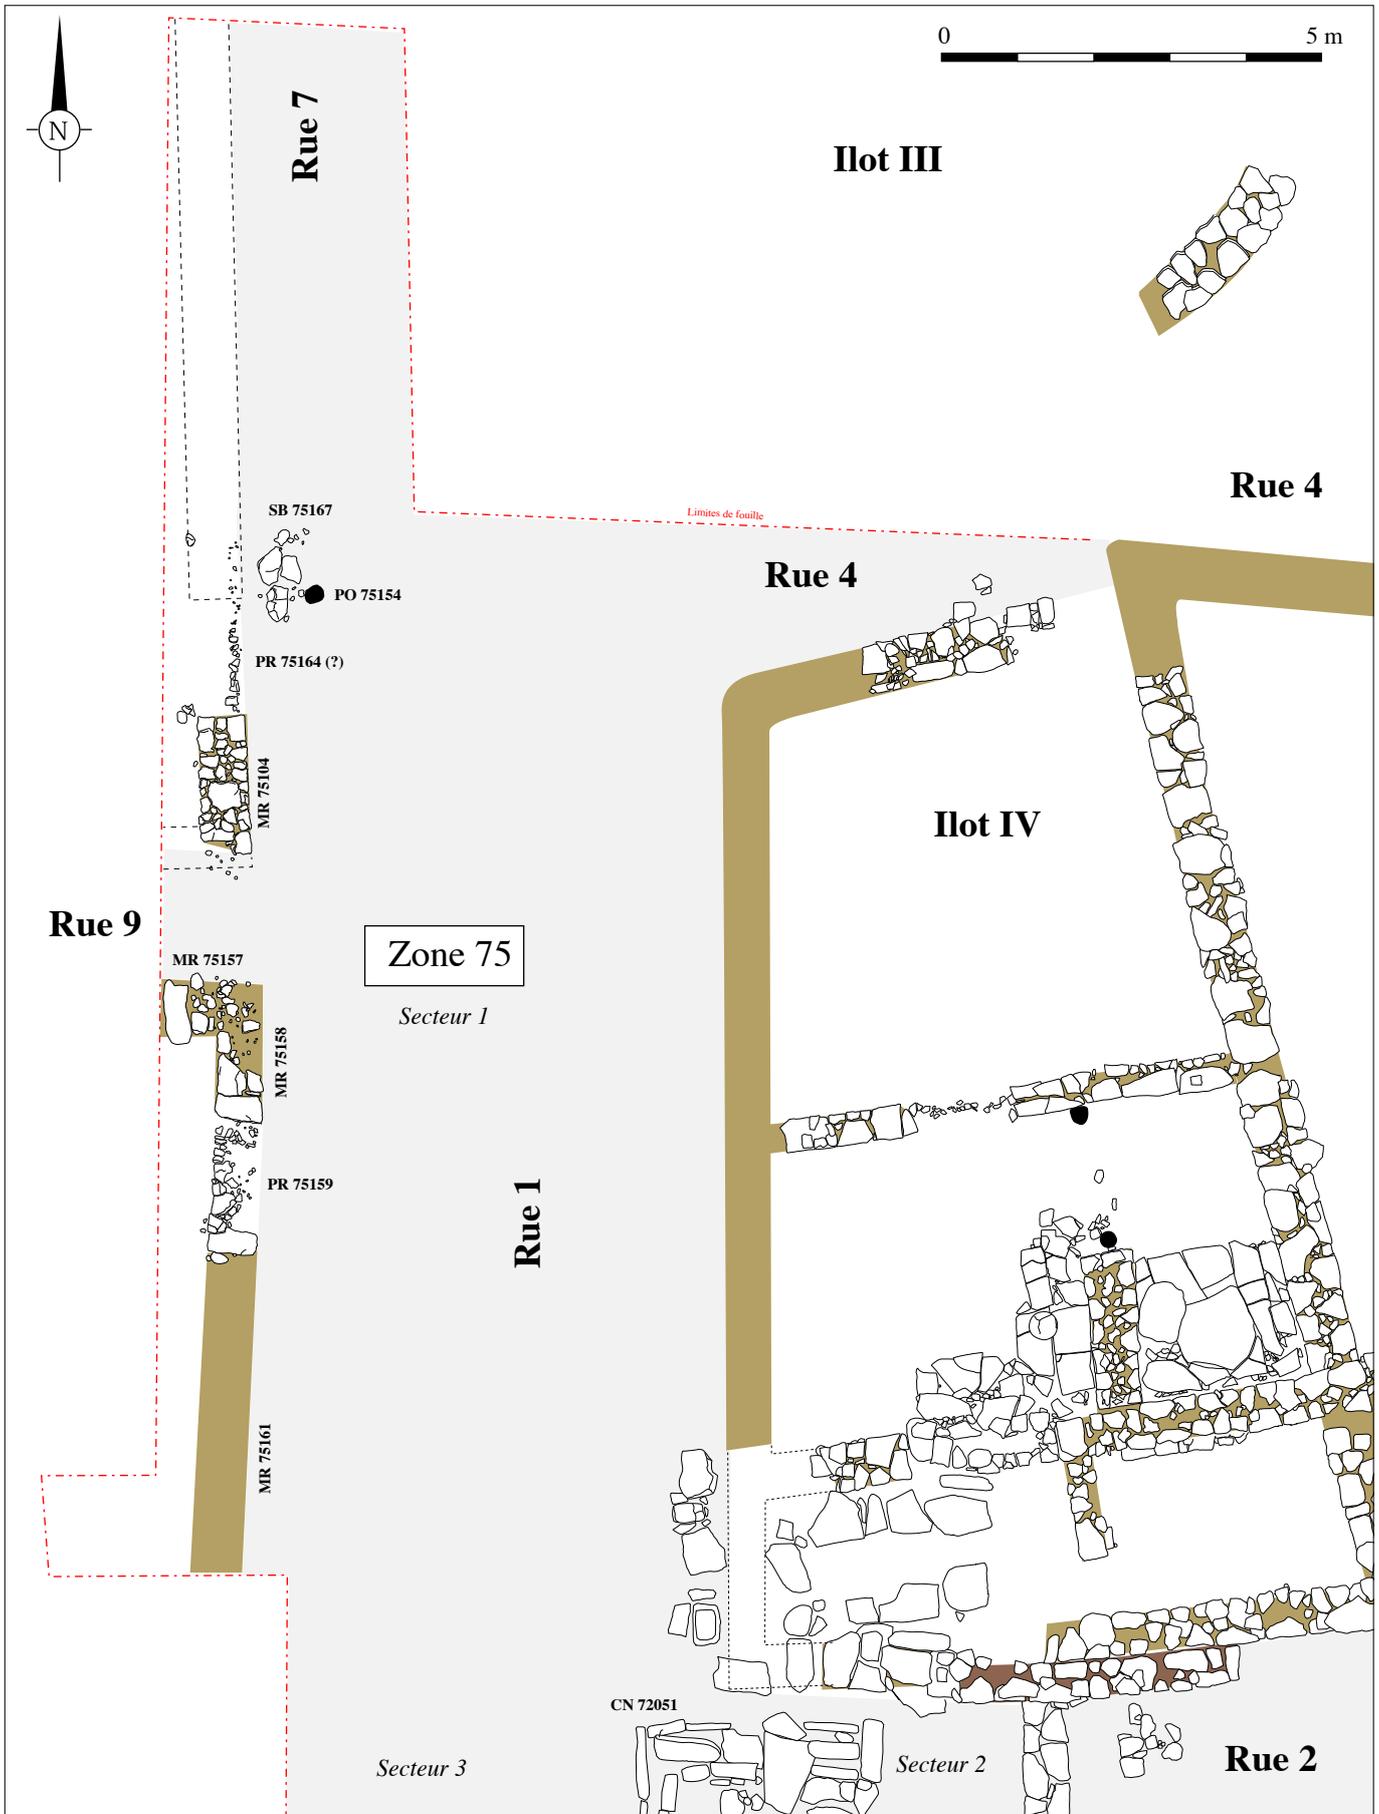
Fig. 40 : Plan de la zone 75/secteur 1 (Rue 1)

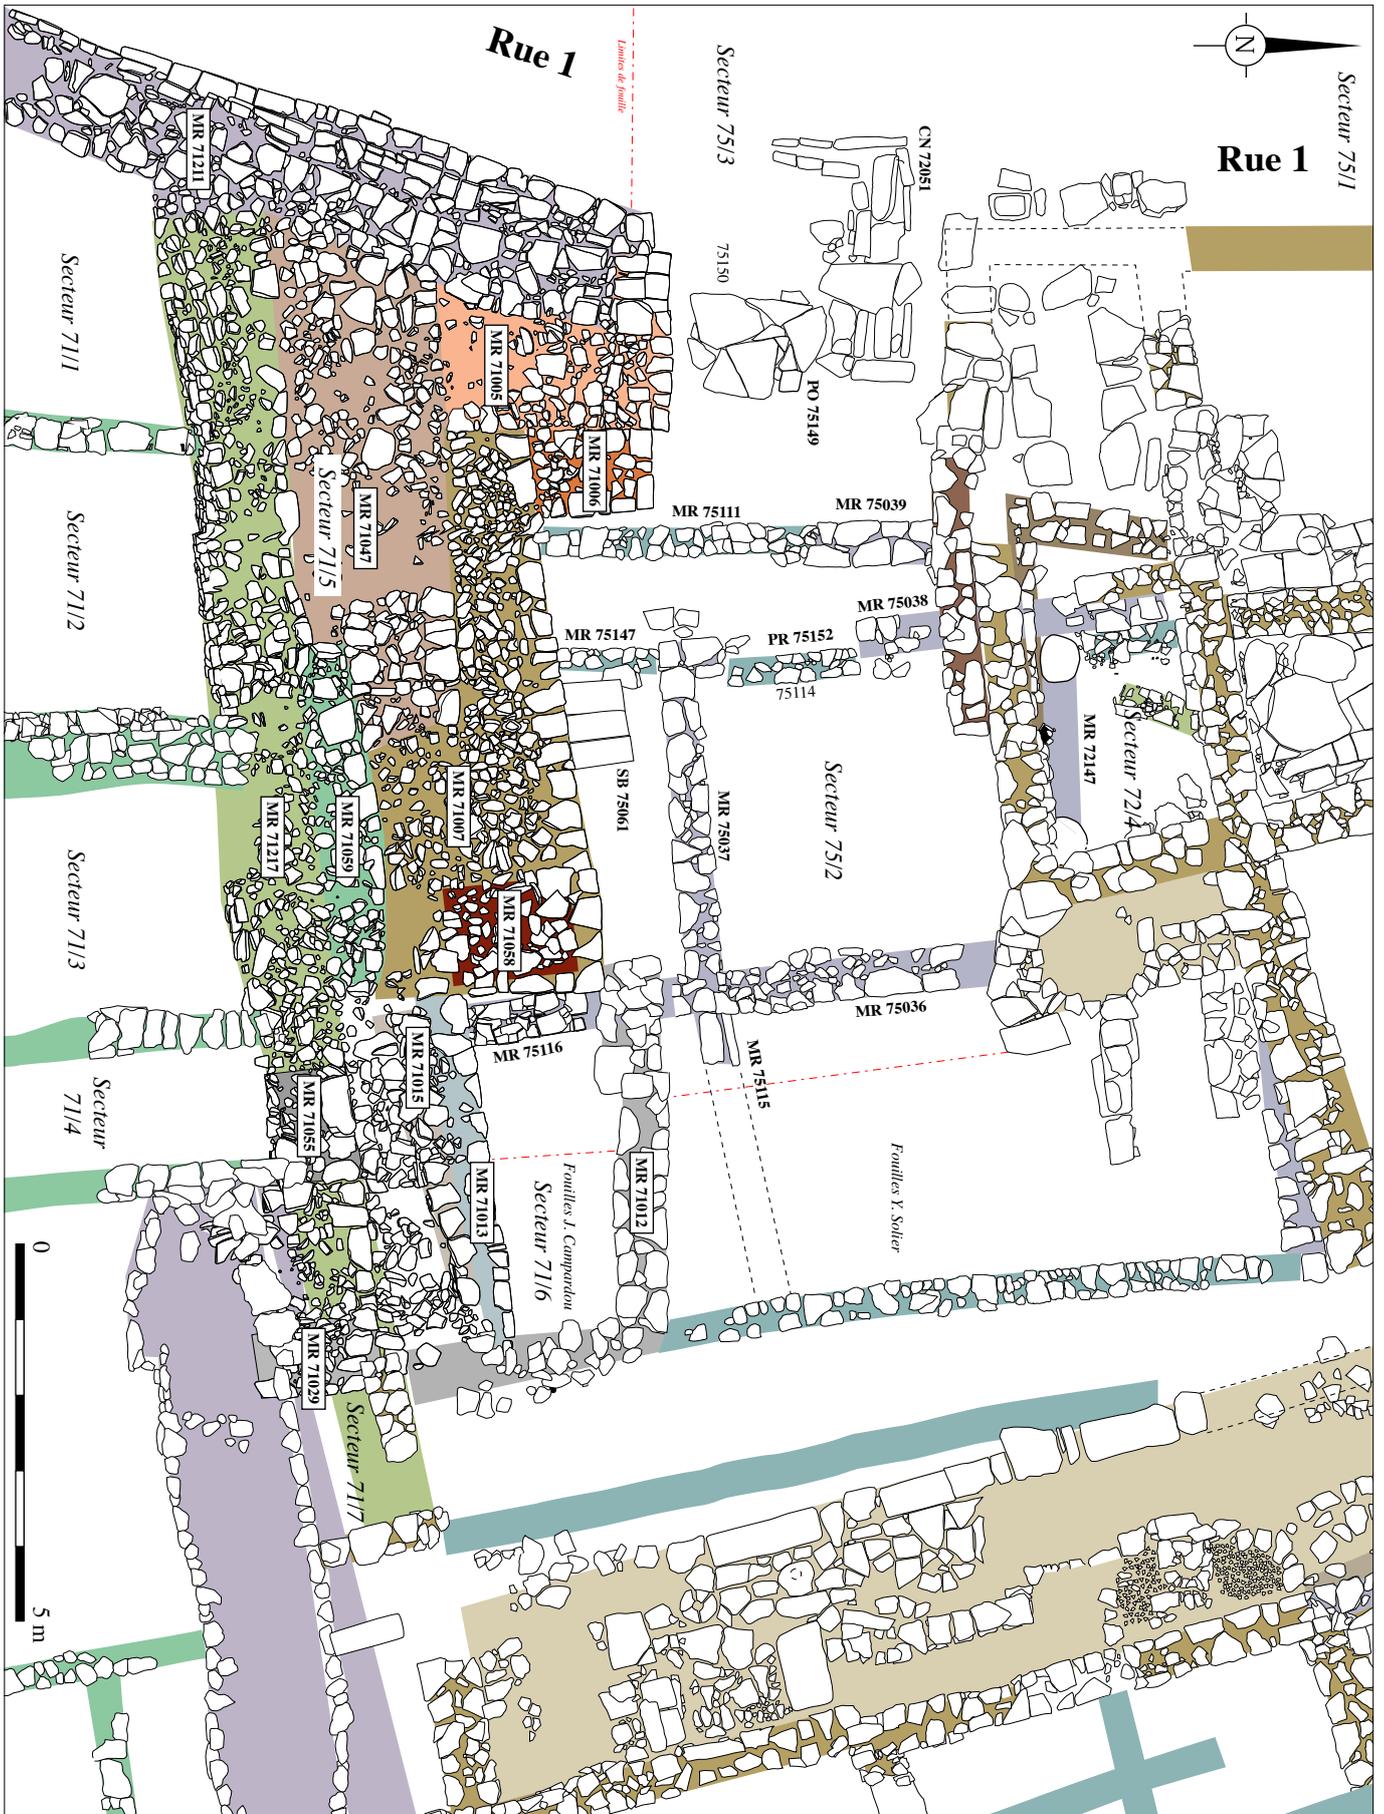
Fig. 46 : Relevé général des vestiges dans les zones 71 (rempart) et 75-secteurs 2 et 3 (rue 2)

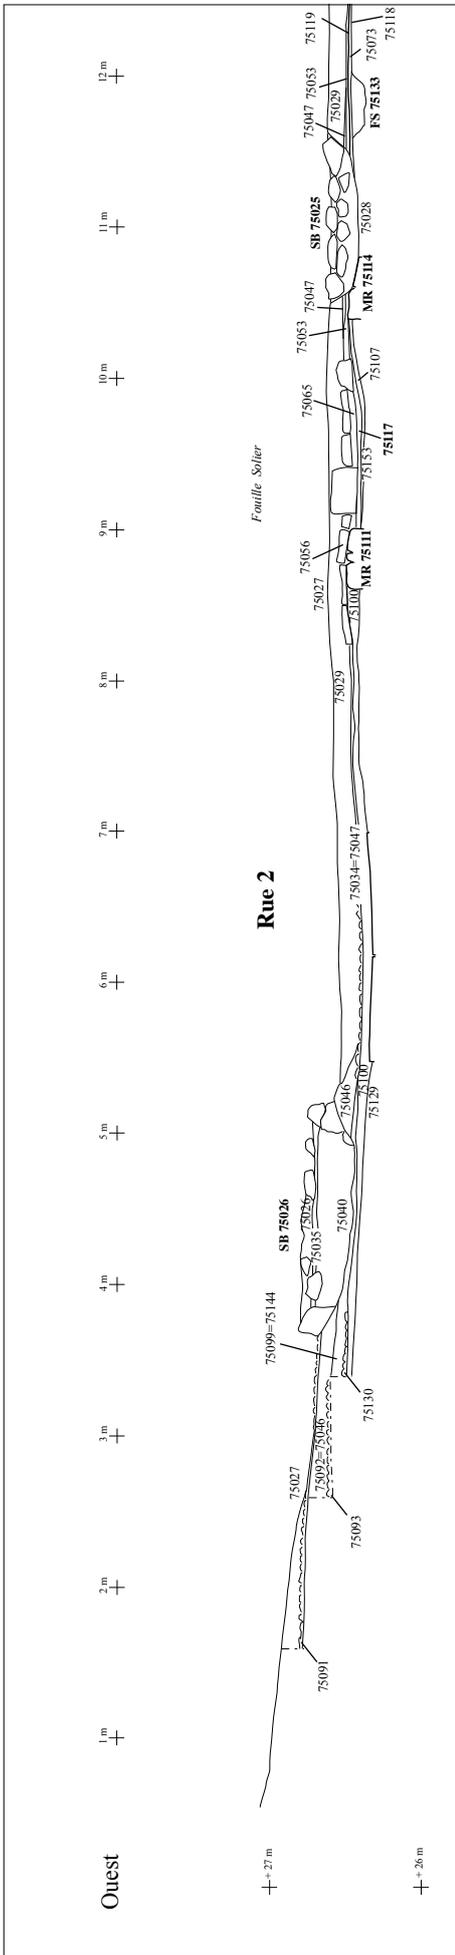
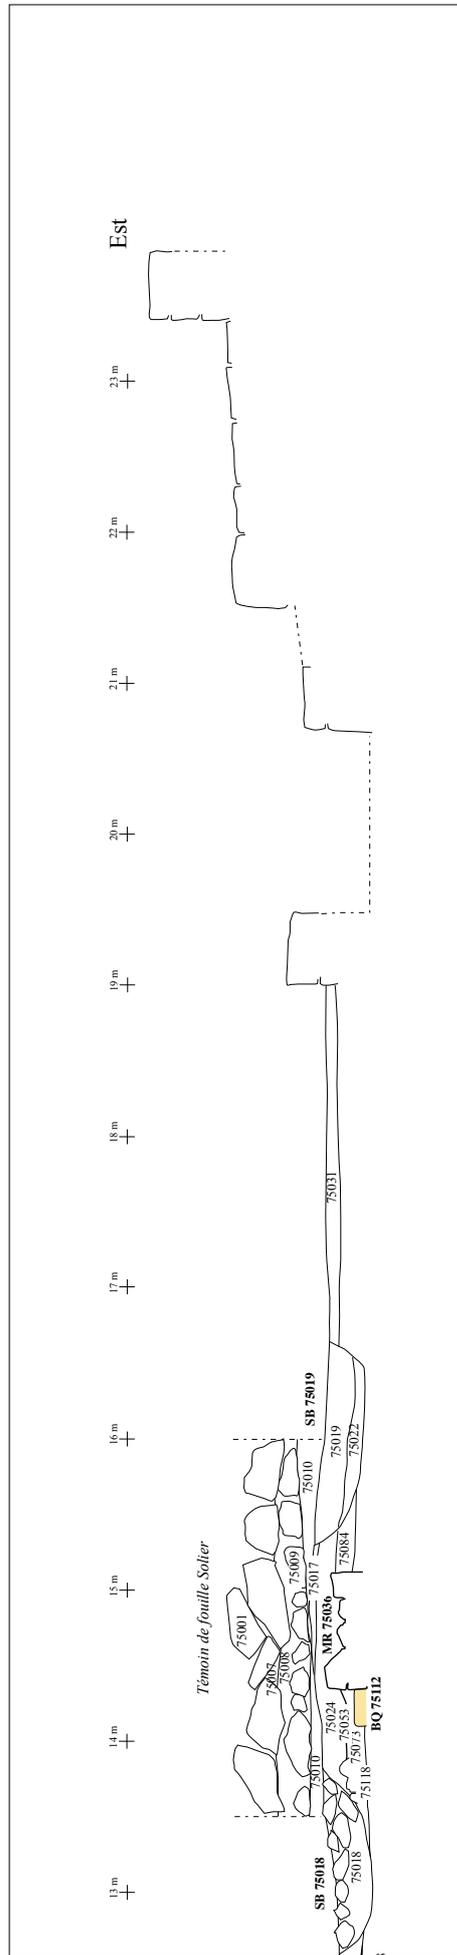
Fig. 47 : Coupe stratigraphique Ouest-Est au niveau de la rue 2

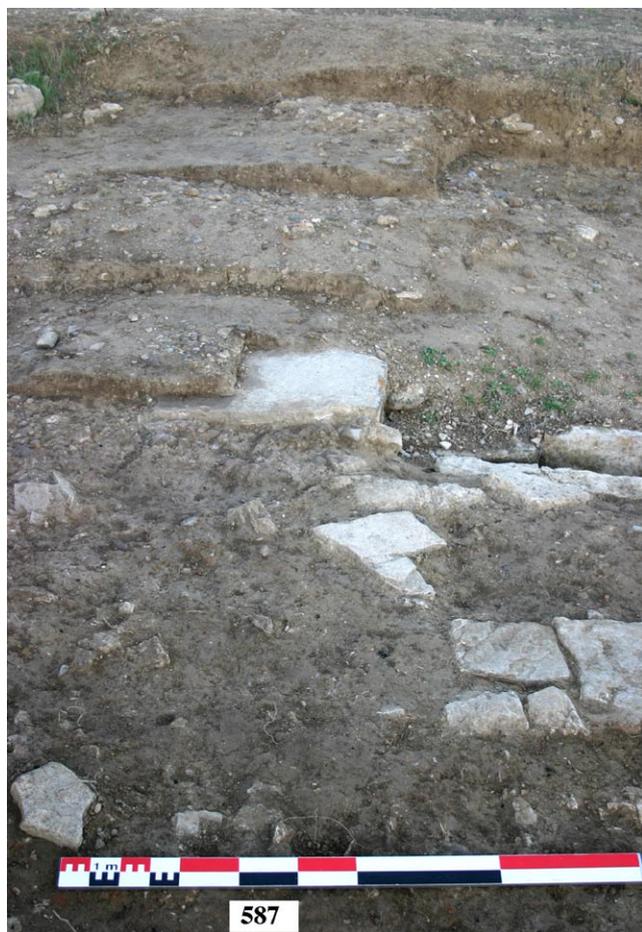
Fig. 48 : Vue depuis l'est des différentes séquences de rue présentes au-dessus du caniveau CN72051 ou associées à celui-ci, et partiellement fouillées par Yves Solier

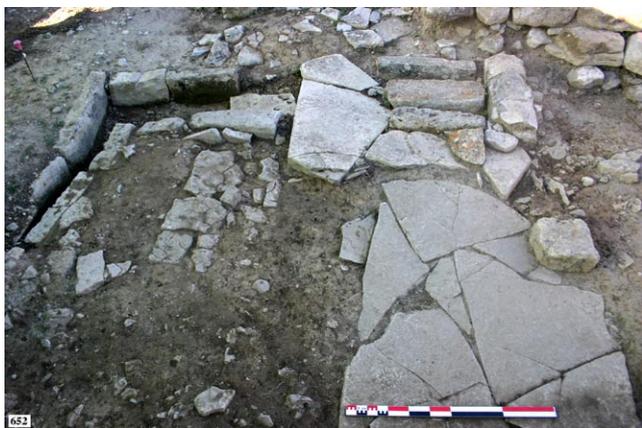
Fig. 51 : Vue depuis le sud de l'aménagement des abords du caniveau CN72051, avec le dallage 75150 et la base de poteau 75149

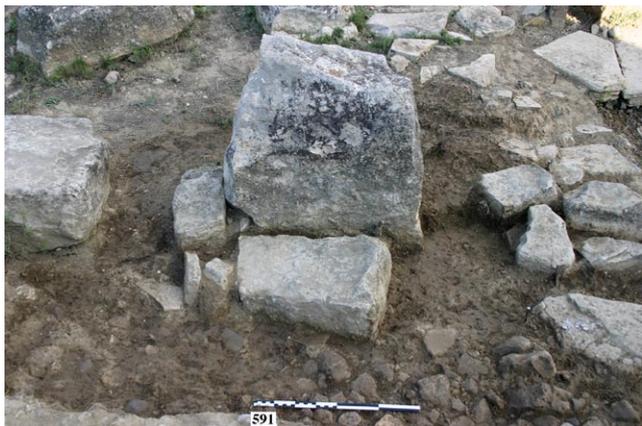
Fig. 54 : Vue de détail de la base de pilier « aux têtes coupées » SB72074, fonctionnant avec le niveau de rue empierré 75130

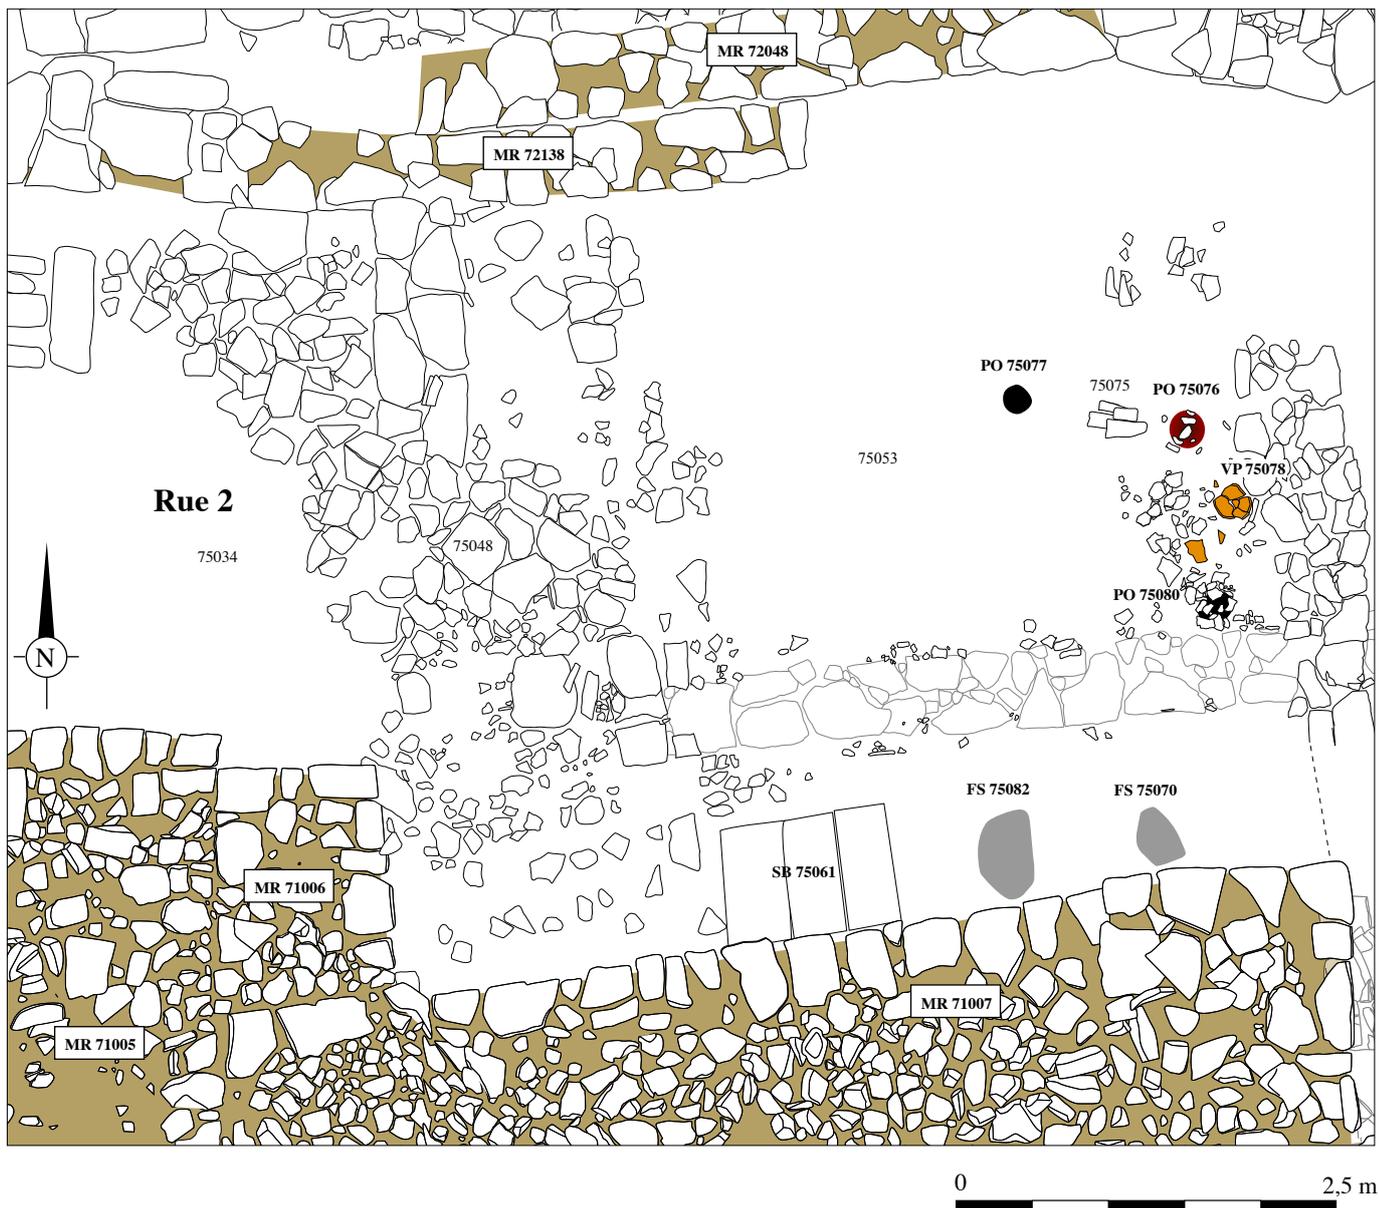
Fig. 57 : -La zone 75 (secteurs 2 et 3) dans son état récent (IIIe s. av. J.- C.)

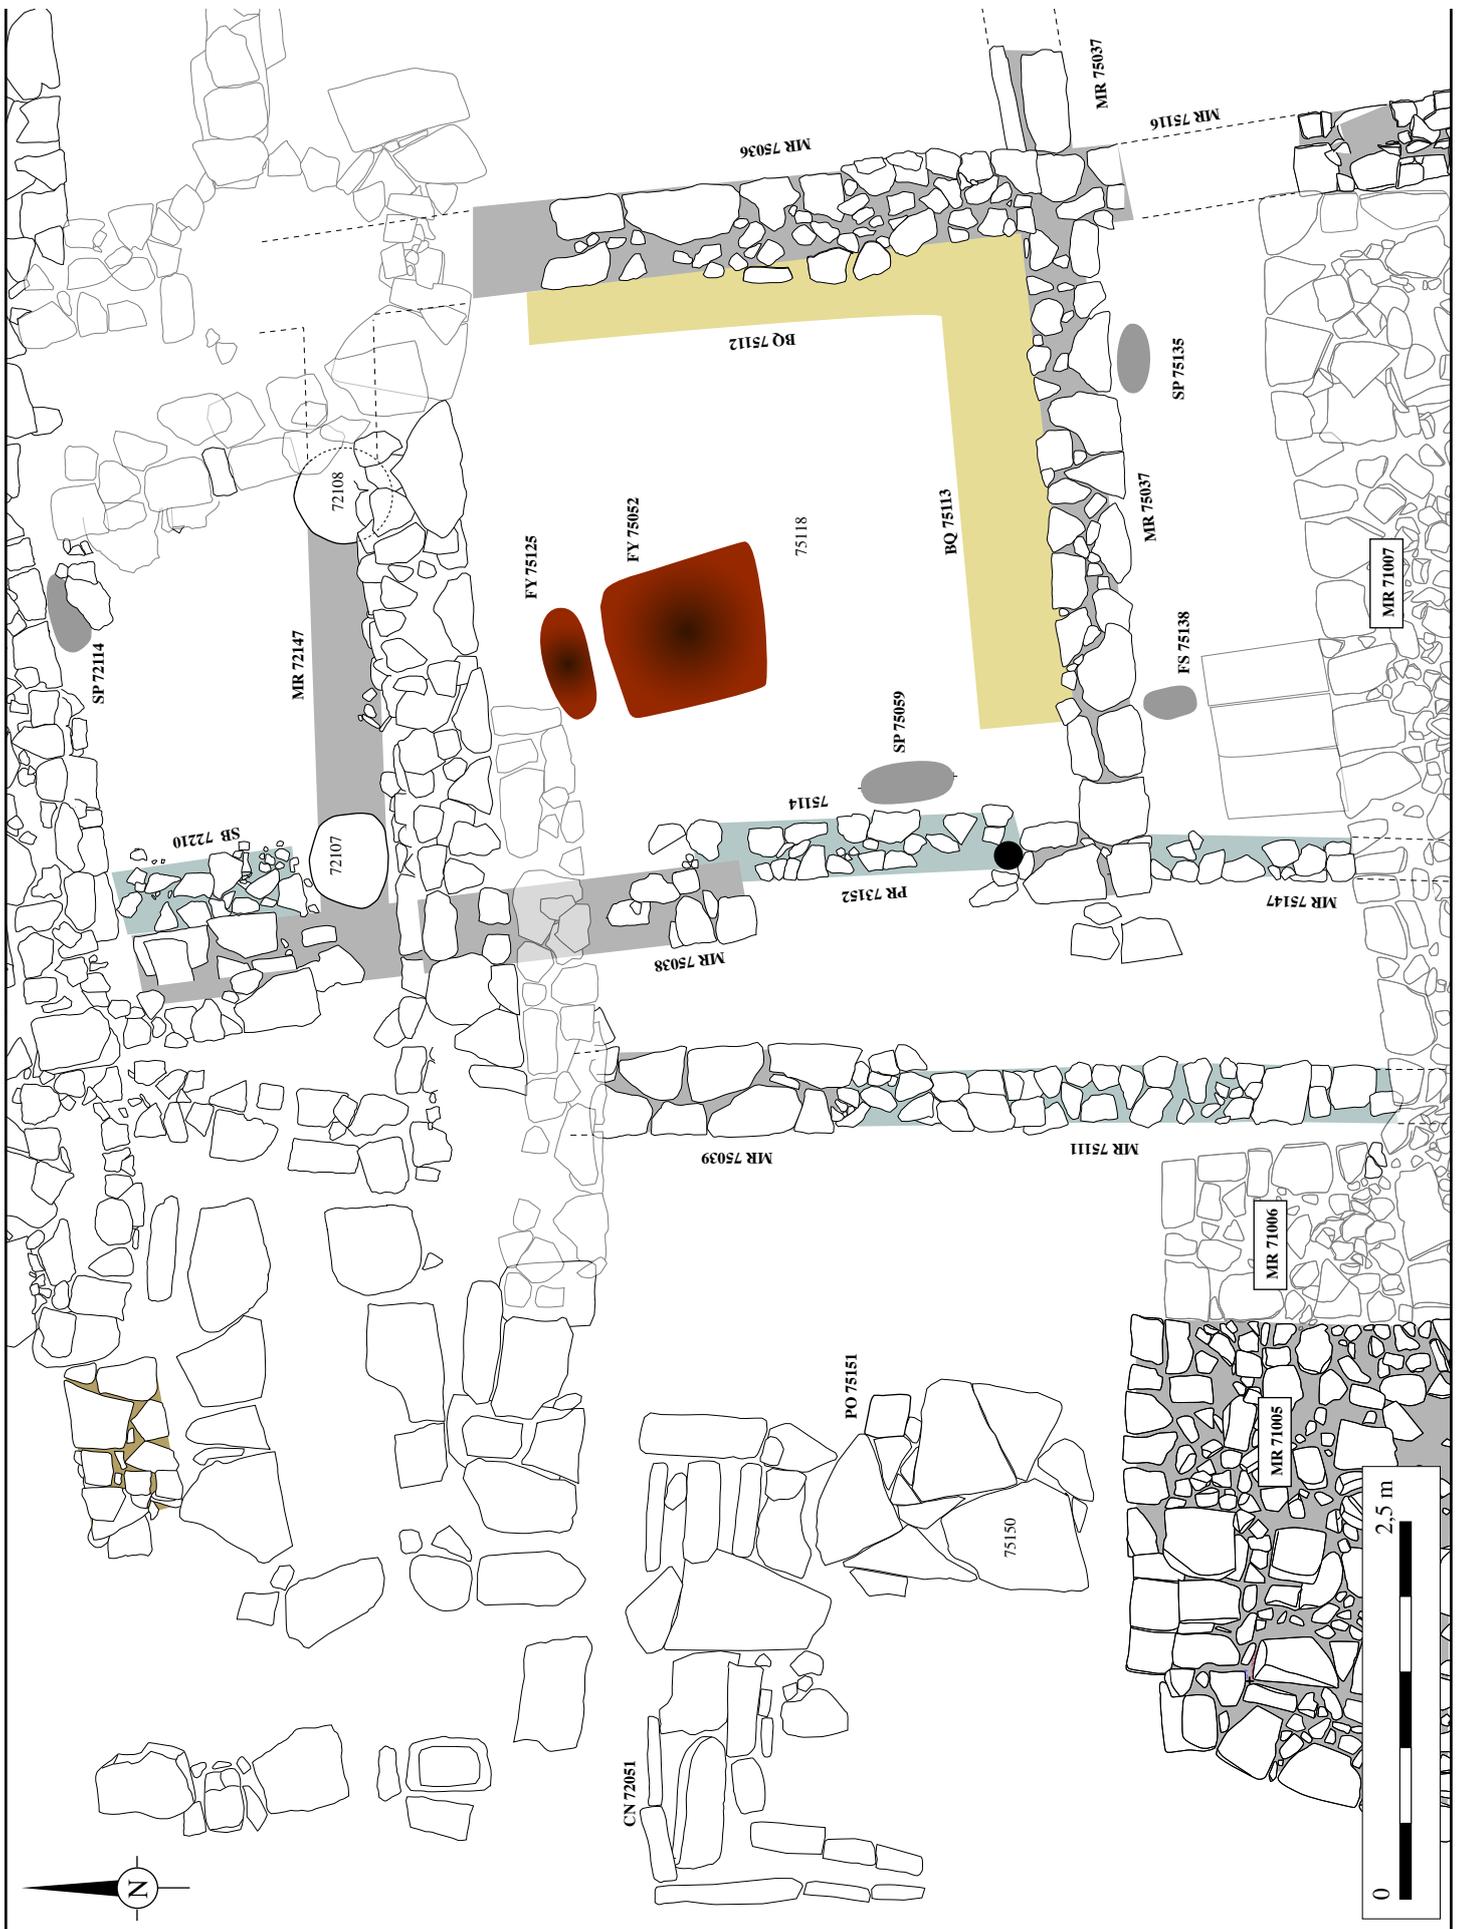
Fig. 62 : -La zone 75 (secteurs 2 et 3). Plan des vestiges des Ve-IVe s. av. J.- C.

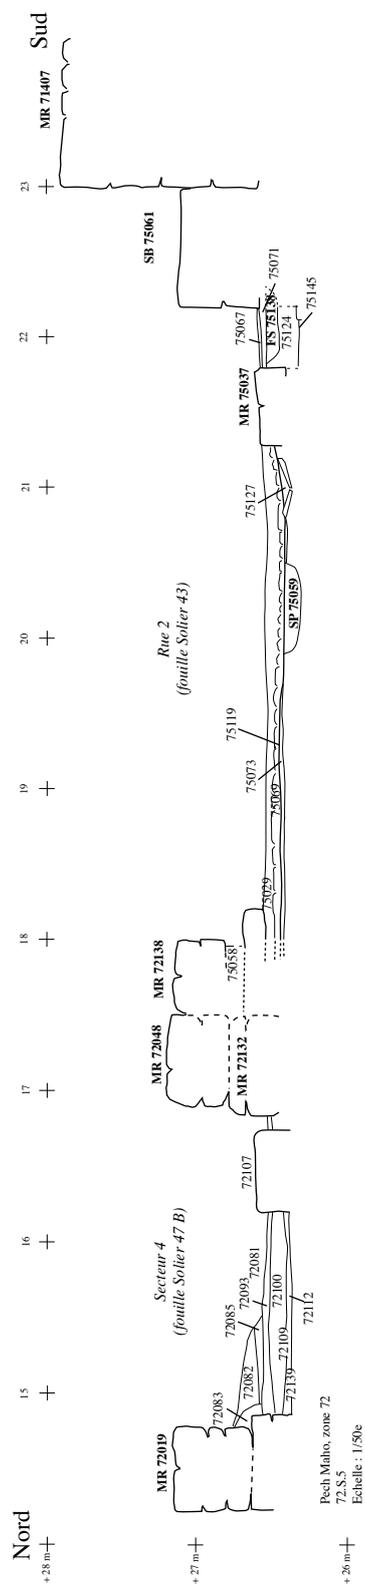
Fig. 67 : Coupe stratigraphique Nord-Sud au niveau des secteurs 72/4 et 75/2

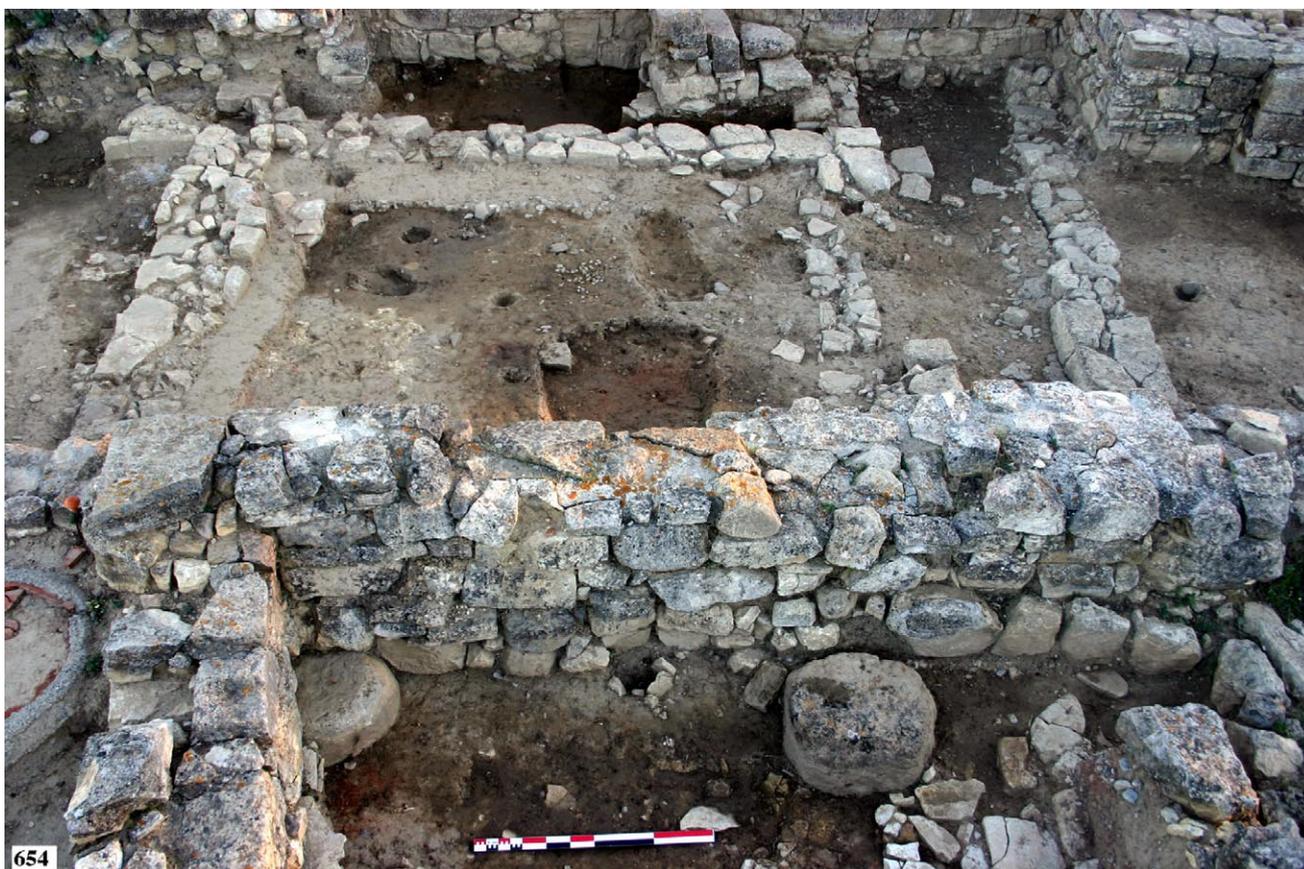
Fig. 68 Vue d'ensemble en fin de fouille, depuis le nord, des structures présentes dans les secteurs 72/4 et 75/2

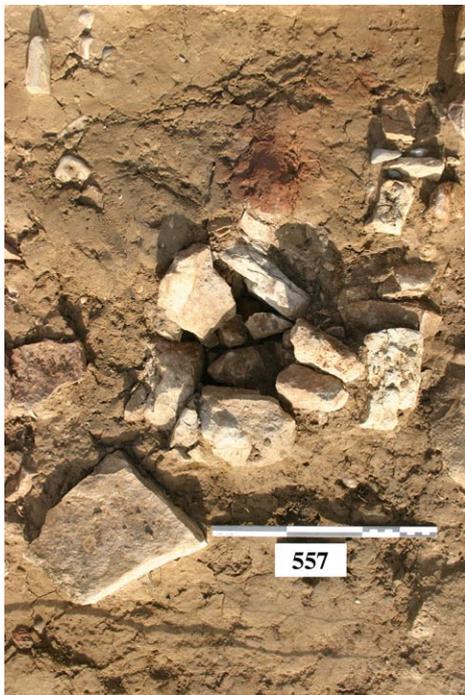
Fig. 78 : Vue de détail du calage de poteau PO75080 en cours de fouille
