Pech Maho (Sigean, Aude) 2006

Rapport de fouille programmée

Rapport intermédiaire 2006

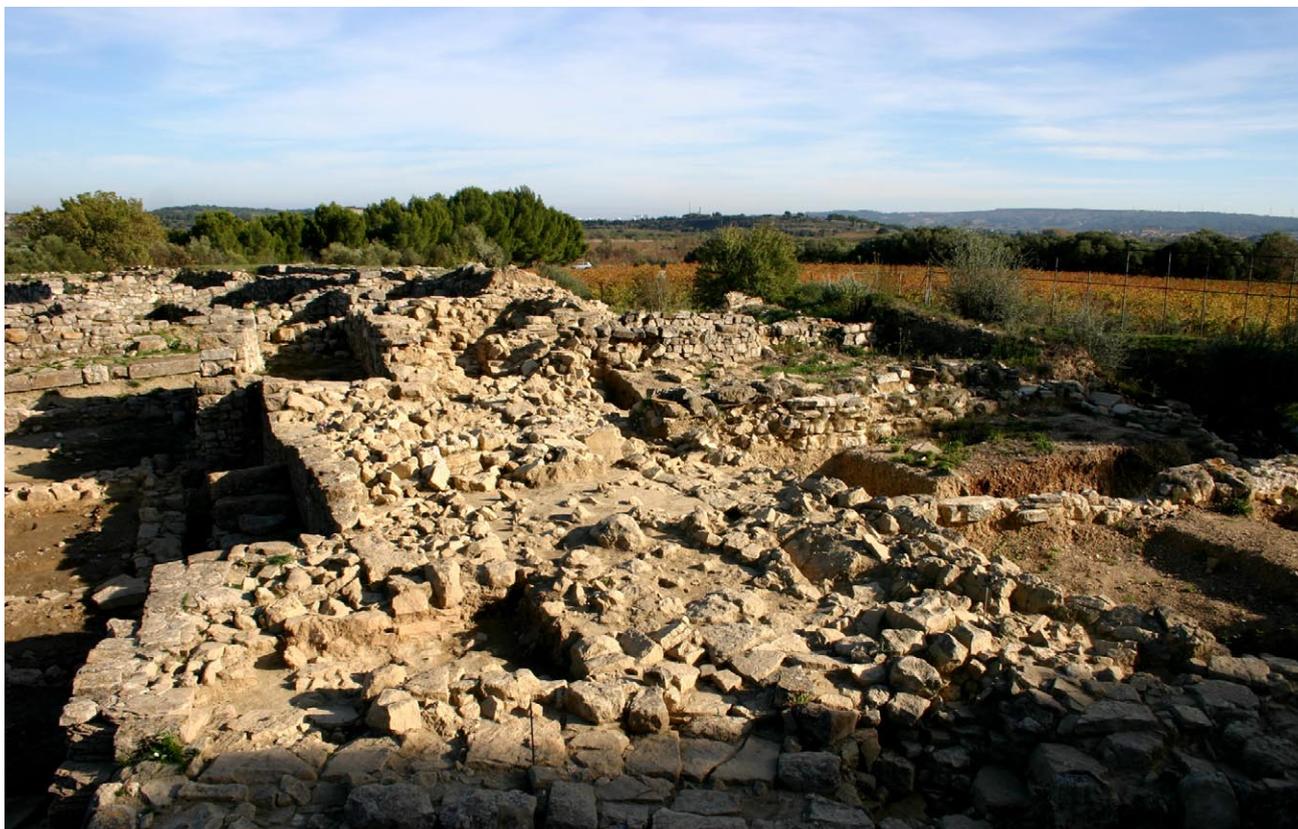
Fig. 83 : Vue d'ensemble en fin de fouille du rempart intérieur, à l'Est de la porte d'entrée (zone 71), depuis l'ouest

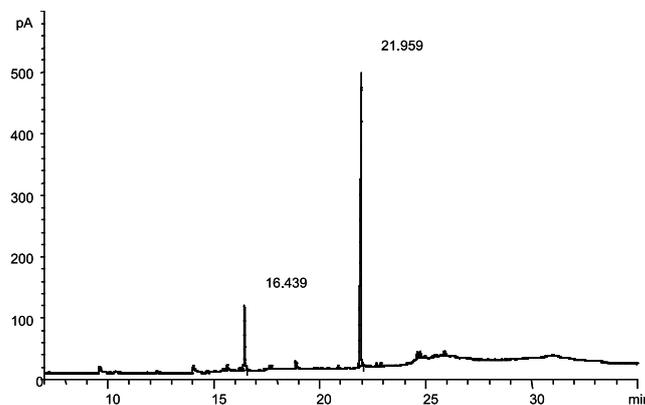
Fig. 86 : Chromatogramme du tesson MR2007

Cette absence de substance organique peut être liée à plusieurs facteurs: soit ces dolia n'ont pas contenu de matière organique, soit la matière organique s'est dégradée au cours du temps, soit elle n'a pas été imprégnée dans les parois des récipients au moment du stockage.
